## 社会教育および社会体育施設の被災状況

## 市民センター施設等の被災状況

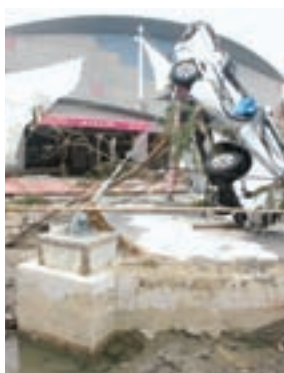
学校名	施設	被害の状況		
		被害程度	津波	概要
奥松島運動公園	建物(体育館)	有り	有り(甚大)	津波による施設の流出
	外構	有り	有り(甚大)	津波による施設の流出
	運動場	有り	有り(甚大)	津波による施設の流出
	野球場	有り	有り(甚大)	津波による施設の流出
	テニスコート	有り	有り(甚大)	津波による施設の流出
	マレットゴルフ場	有り	有り(甚大)	津波による施設の流出
市コミュニティセンター	建物	有り	無し	ホール天井・壁などの破損、観覧席の破損
	外構	有り	無し	舗装の沈下亀裂、インターロッキングの沈下
市図書館	建物	有り	無し	天井・壁などの破損
	外構	有り	無し	舗装の沈下亀裂、インターロッキングの沈下
奥松島縄文村	建物	有り	有り	天井・壁などの破損、浄化槽の破損
	外構	有り	有り	駐車場舗装の沈下亀裂

被災直後の  
奥松島体育館  
(ハウズ 88)

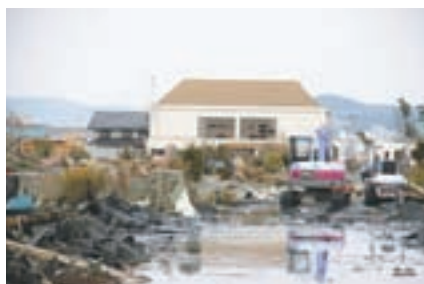
被災直後の大曲地区体育館

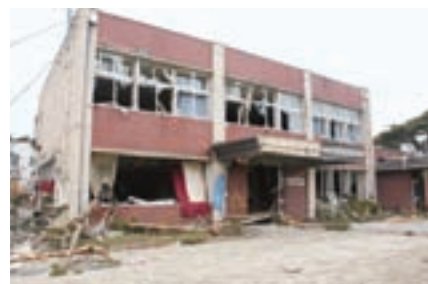
市民センター全8施設中、6施設(矢本東・大曲・赤井・小野・野蒜・宮戸)が津波被害(うち3施設(大曲・野蒜・宮戸)が甚大な被害)を受け、残りの2施設(矢本西・大塩)も地震被害がありました。また、市民センター全8施設中、甚大な被害を受けた3施設を除く5施設(矢本東・矢本西・赤井・大塩・小野)を避難所として開設し、多くの避難者を受け入れました。

被災直後の野蒜市民センター

2011年(平成23年)9月から順次業務を開始。全壊の施設については、代替施設(仮設市民センター)にて業務を開始しました。
