場 所	安全点検が必要な理由	合同点検確認結果・ご意見	改善方針
① 鳴瀬桜華小学校前 県道	<ul style="list-style-type: none"> <li>・雑草等が繁茂しており幅員が減少している。落下防止柵の一部分が亡失しており児童生徒の歩行に影響がある。</li> <li>・歩道が狭く傾斜している。中・高生の自転車が、すれ違う時危険。</li> </ul>	<ul style="list-style-type: none"> <li>・雑草繁茂による幅員の減少について、草刈りの時期やタイミング、回数を変更することで、対応していきたい。</li> <li>・落下防止柵については、国道との所管境界があることから、一度持ち帰ったうえで、報告したい。</li> </ul>	<ul style="list-style-type: none"> <li>・原則、除草は路肩1メートルを年1回実施していますが、通学路ということもあり、状況を確認しながら除草を行うなど、幅員の確保に努めます。</li> <li>・転落防止柵の区域境は県道敷ということが確認できたため、年内を目途に転落防止柵を設置します。</li> </ul>

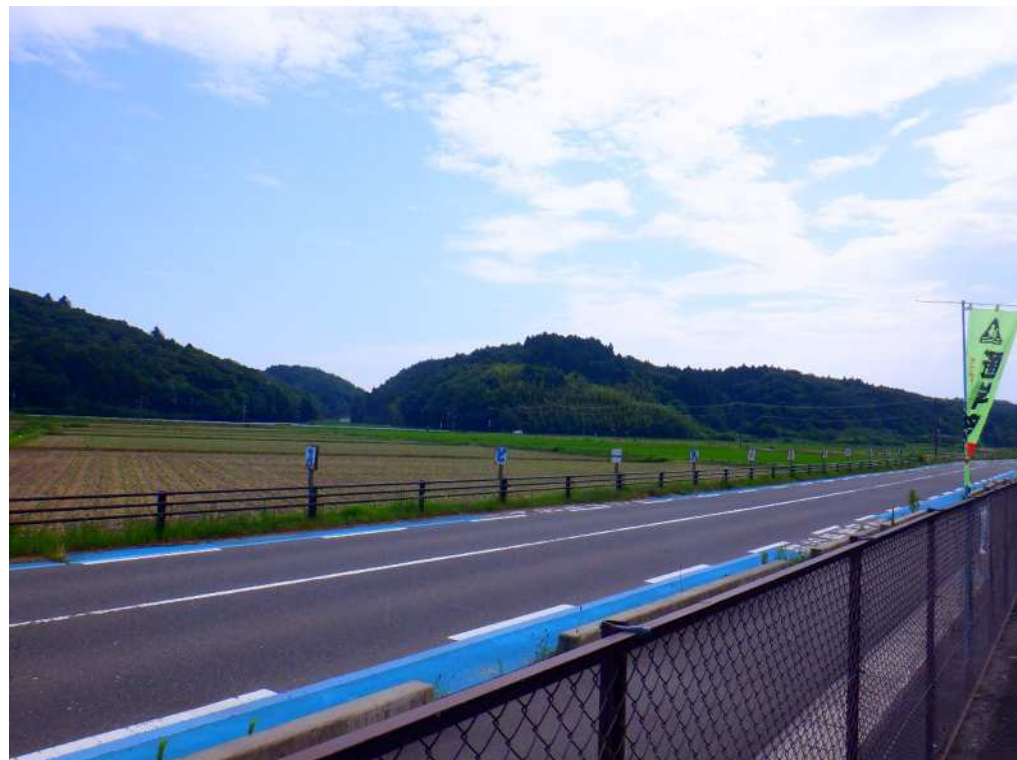
現場写真① 合同点検時

場 所	安全点検が必要な理由	合同点検確認結果・ご意見	改善方針
② 鳴瀬未来中学校前の市道	・学校の正面を通る道路、幹線道路の抜け道として速度を上げて走行する車両が多い。	・学校正面の市道であり、30キロの速度制限表示はあるが実際は制限を超えた速度の通行が見受けられる。 速度超過をさせないような表示はできないか。	・路面表示を実施する（建設課） →「スピード落とせ」の路面標示を両車線へ表示

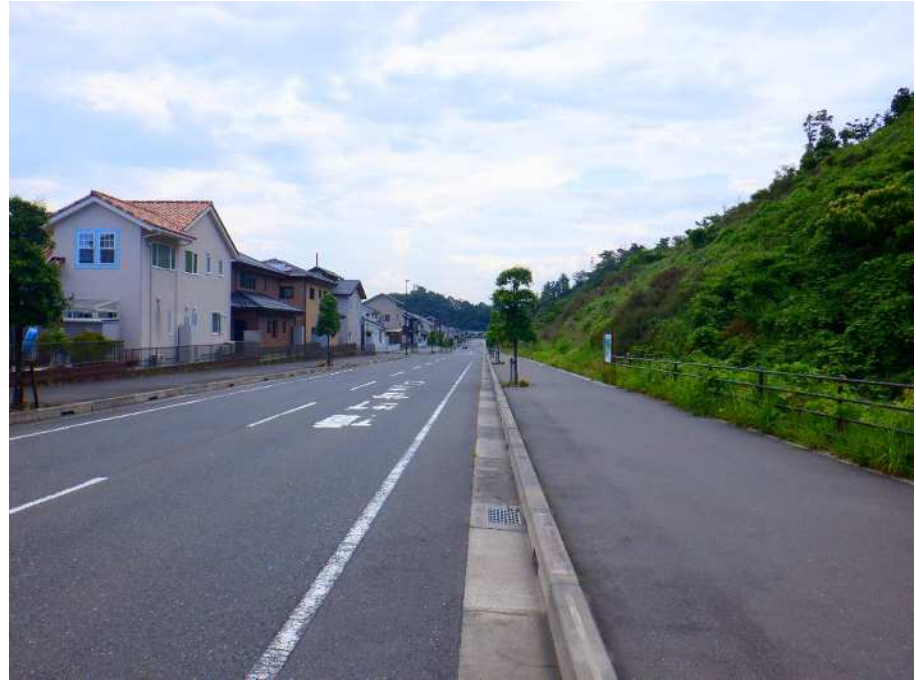
現場写真① 合同点検時

場 所	安全点検が必要な理由	合同点検確認結果・ご意見	改善方針
③、④ 宮野森小学校前市道	・交通が多く、自動車の速度も速い	・見通しの良い直線道路であり、スピードを出して走行する車両が多く児童生徒の登下校に不安がある。 特に正門前のT字路周辺の横断歩道は登下校時の児童利用が多いため、車両スピードを落とすなんらかの措置があれば実施していただきたい。	・路面へ「スピード落とせ」の表示を実施する。(建設課) ・パトロール強化(石巻警察署生活安全課)

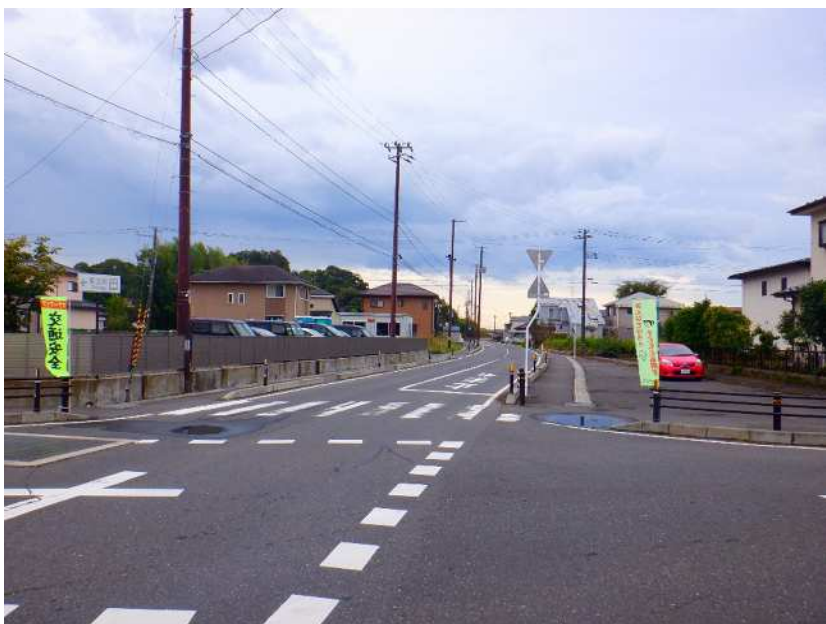
現場写真①【実施済の状況】

場 所	安全点検が必要な理由	合同点検確認結果・ご意見	改善方針
⑤ 東松島市新東名一丁目14-4付近	・信号がなく児童の通行が危険。	宮森小学校児童の通学路信号のない十字路であり、児童の道路横断に際して注意が必要。 信号機の設置等できないものか。	・信号機の設置基準に該当するかの調査を石巻警察署にて実施し、基準に該当する場合には信号機を設置する。→石巻警察署にて調査を実施 南北40台 東西39台の車両通行を調査時に確認。 設置基準の目安である300台に達しないことから、信号設置については難しいため、引き続きのパトロール強化等対応していく。 ・歩行者道路の横断歩道手前に、「止まれ」の路面標示を施工
