復興まちづくり計画および地区別計画

ここに掲載している地区別計画は、2011年(平成23年)12月策定時点での内容です。

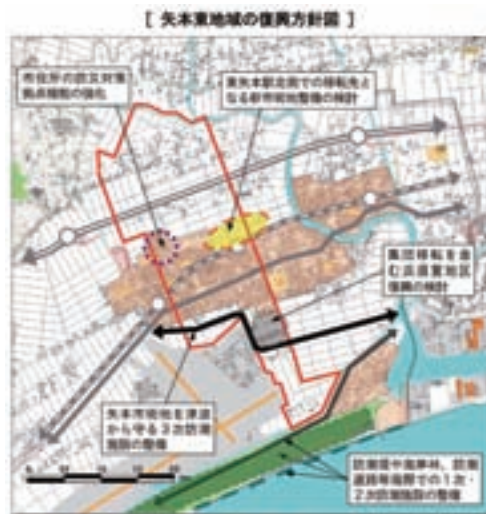
① 矢本東地区

また、住民意向として現地での再建を要望している方もおり、浜須賀地域を含む市街地については、海岸堤防の整備(一線目)や北上運河付近での内陸型堤防(二線目)の整備に加え、かさ上げ道路・内陸堤防等(三線目)を整え、多重防災構造の整備を推進します。

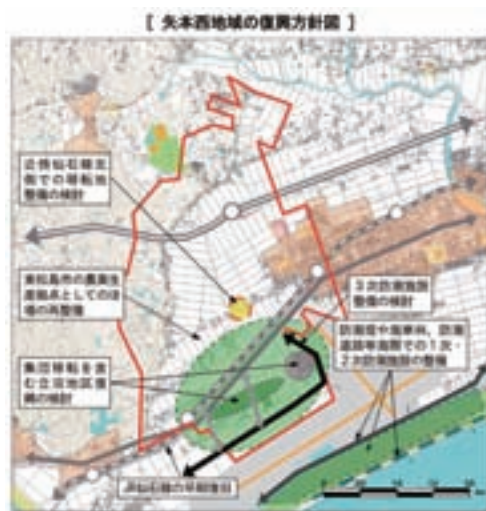
② 矢本西地区

立沼地域では、現地での住宅再建が困難な家屋が多く、地区外への集団移転の意向が示されており、住民の考え方を十分に踏まえた移転を推進します。集落内での営農に十分考慮し、農地復興も含めた再建に配慮しなければなりません。

他地区と同様、立沼・鹿妻地域や市街地については、多重防災構造の整備を推進します。

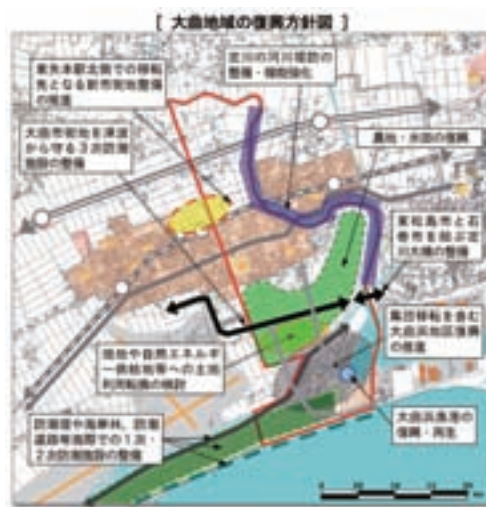
③ 大曲地区

地域内への残留は、^{なりわい}漁業関係の事業所等、生業によりやむなく残る事業系施設に限ることを原則とし、かつ、事業系施設についてもできる限り集約し、地域内での緊急時の避難施設構造物の整備と並行して推進するものとします。移転先としては、安全性の高い西側内陸部を中心に、住民の考え方を十分に踏まえた重点的な開発整備を推進します。さらに、公共施設を復興整備します。

また、北部市街地については、多重防災施設の整備を推進し、市街地を守る機能を強化するほか、決壊した定川堤防の早期復旧^{かさ}と高上げによる機能強化を推進します。
