【新堰ため池 ハザードマップ】

新堰ため池 ハザードマップ

浸水想定区域図 (60分)

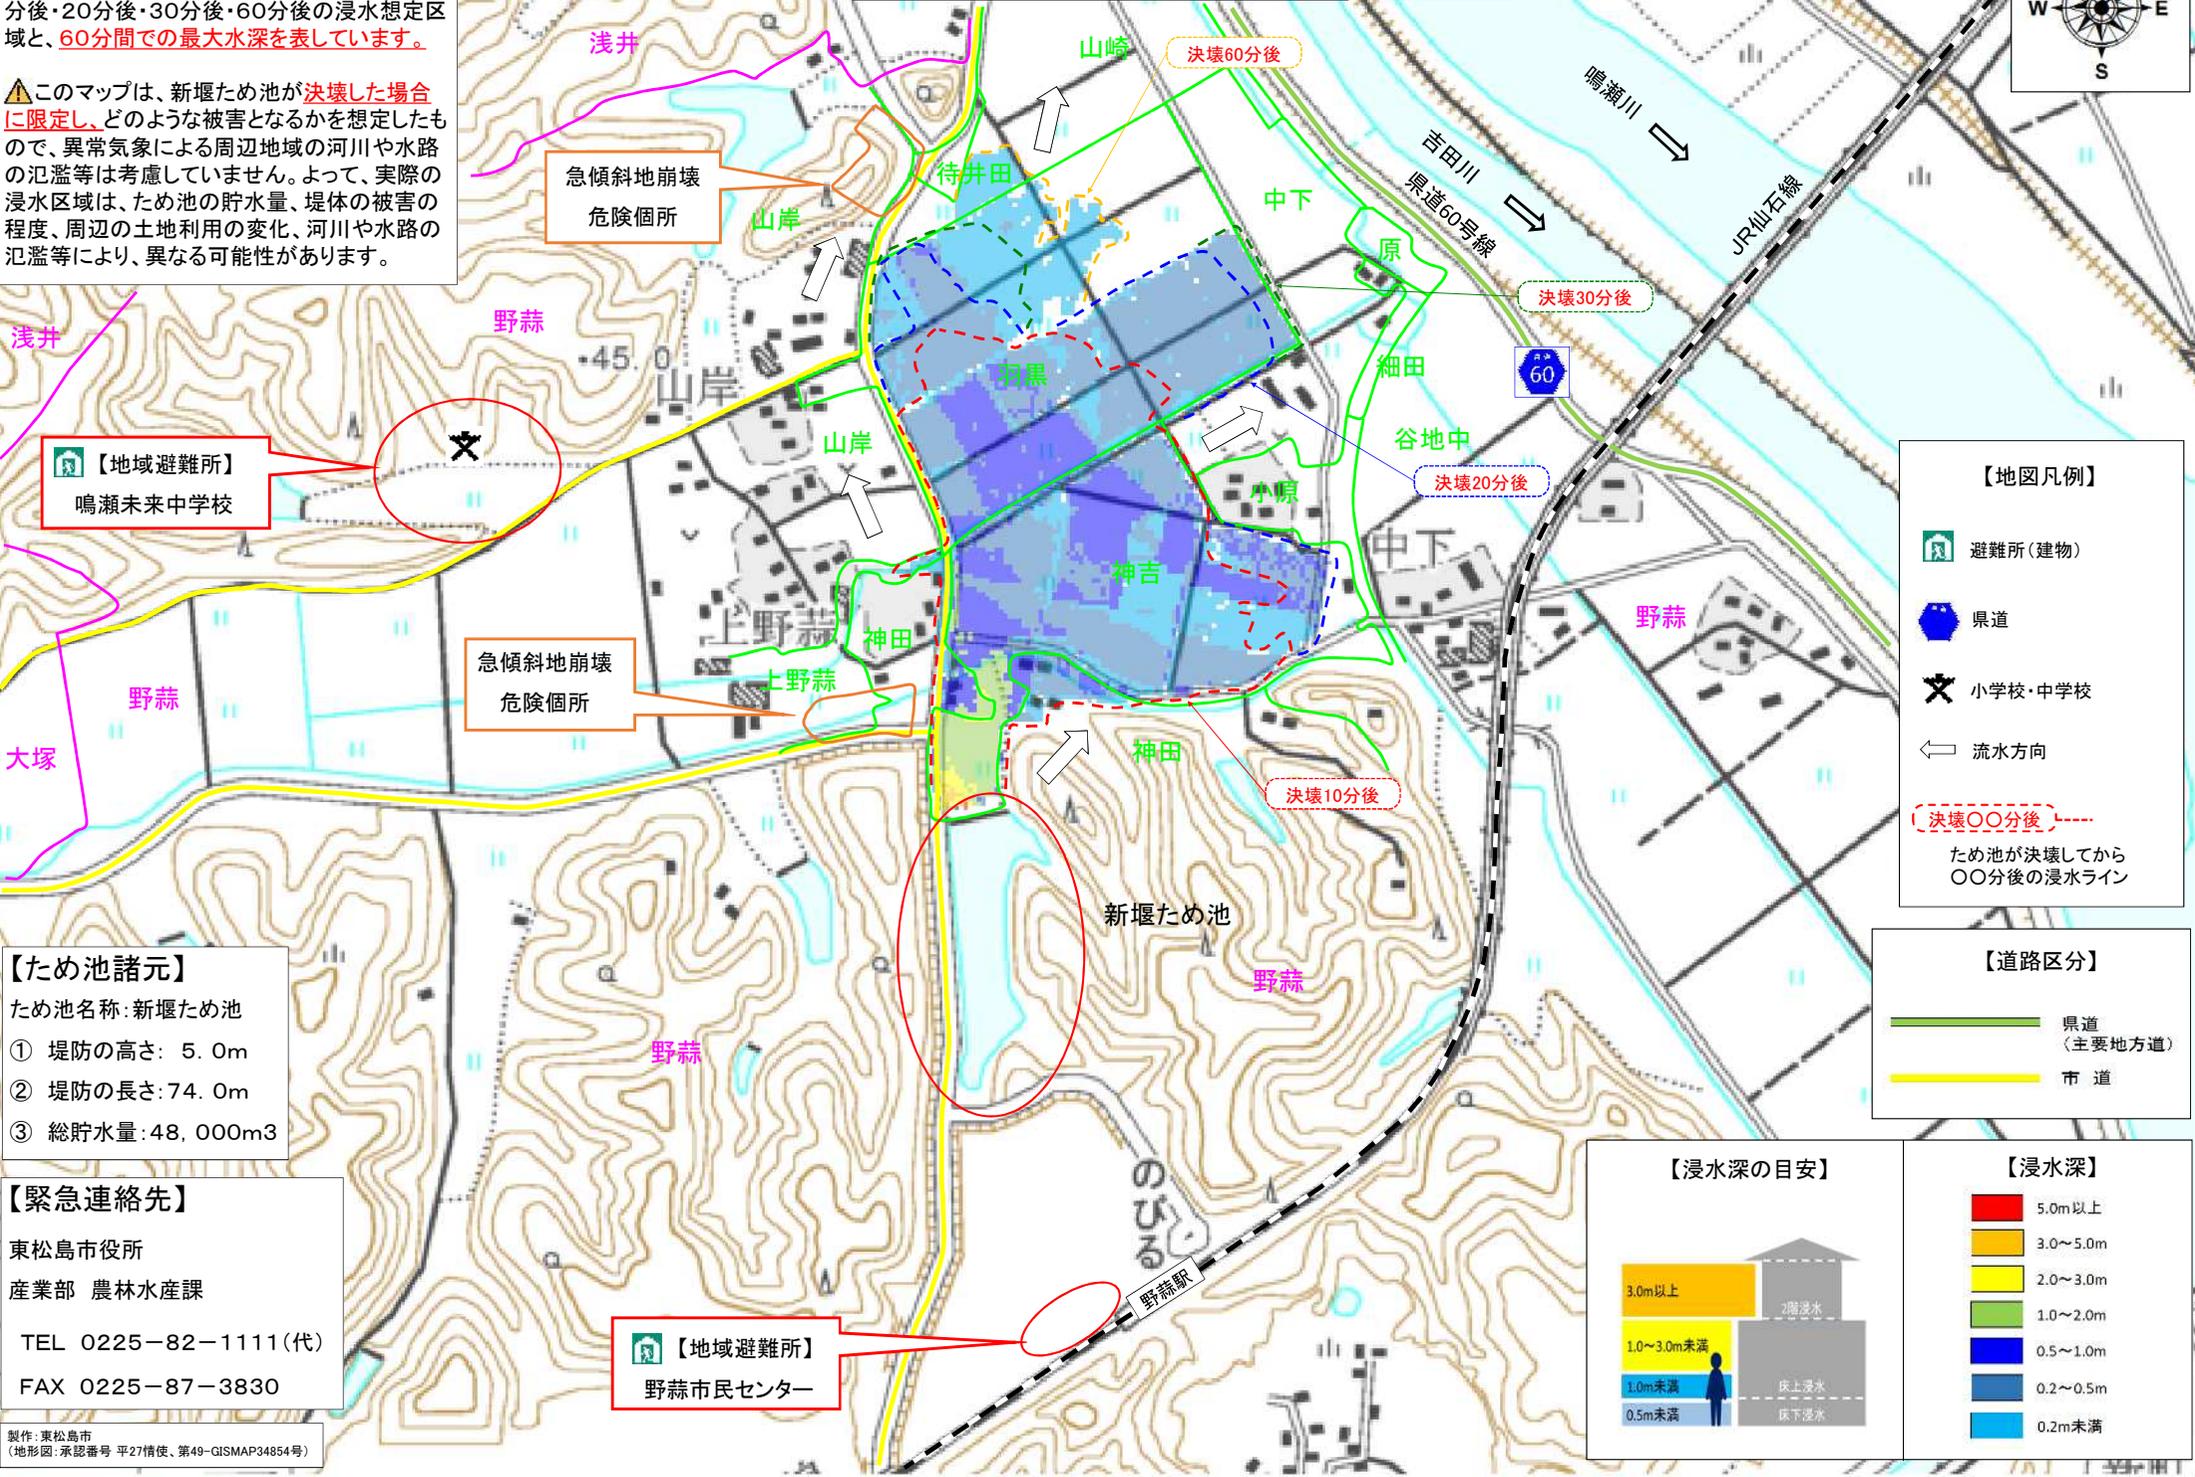
新堰ため池 ハザードマップ 浸水想定区域図 (60分)

このマップは、新堰ため池が決壊してから、10分後・20分後・30分後・60分後の浸水想定区域と、**60分間での最大水深を表しています。**

⚠️このマップは、新堰ため池が**決壊した場合に限定し**、どのような被害となるかを想定したもので、異常気象による周辺地域の河川や水路の氾濫等は考慮していません。よって、実際の浸水区域は、ため池の貯水量、堤体の被害の程度、周辺の土地利用の変化、河川や水路の氾濫等により、異なる可能性があります。

【ため池諸元】
ため池名称: 新堰ため池
① 堤防の高さ: 5.0m
② 堤防の長さ: 74.0m
③ 総貯水量: 48,000m³
